**MONTARA:
SEBUAH
PELAJARAN**

Diterbitkan pada Maret 2017

RINGKASAN INSIDEN MONTARA

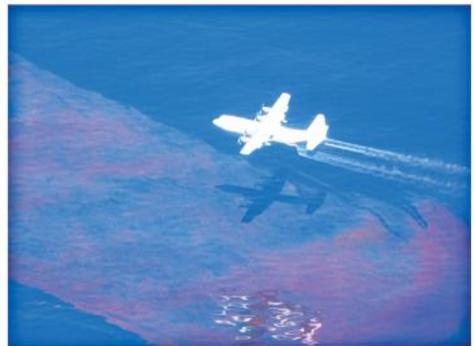
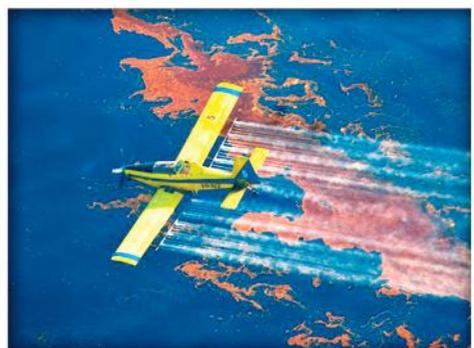
Tujuan utamanya adalah untuk mencegah minyak mencapai pantai. Minyak Montara cukup ringan (34o API) dengan suhu laut dan udara yang tinggi, oleh karena itu terjadi penguapan alami yang signifikan.

Dispersant dalam jumlah terbatas juga ditumpahkan oleh pesawat dan kapal. Skimming juga digunakan untuk mengumpulkan minyak.

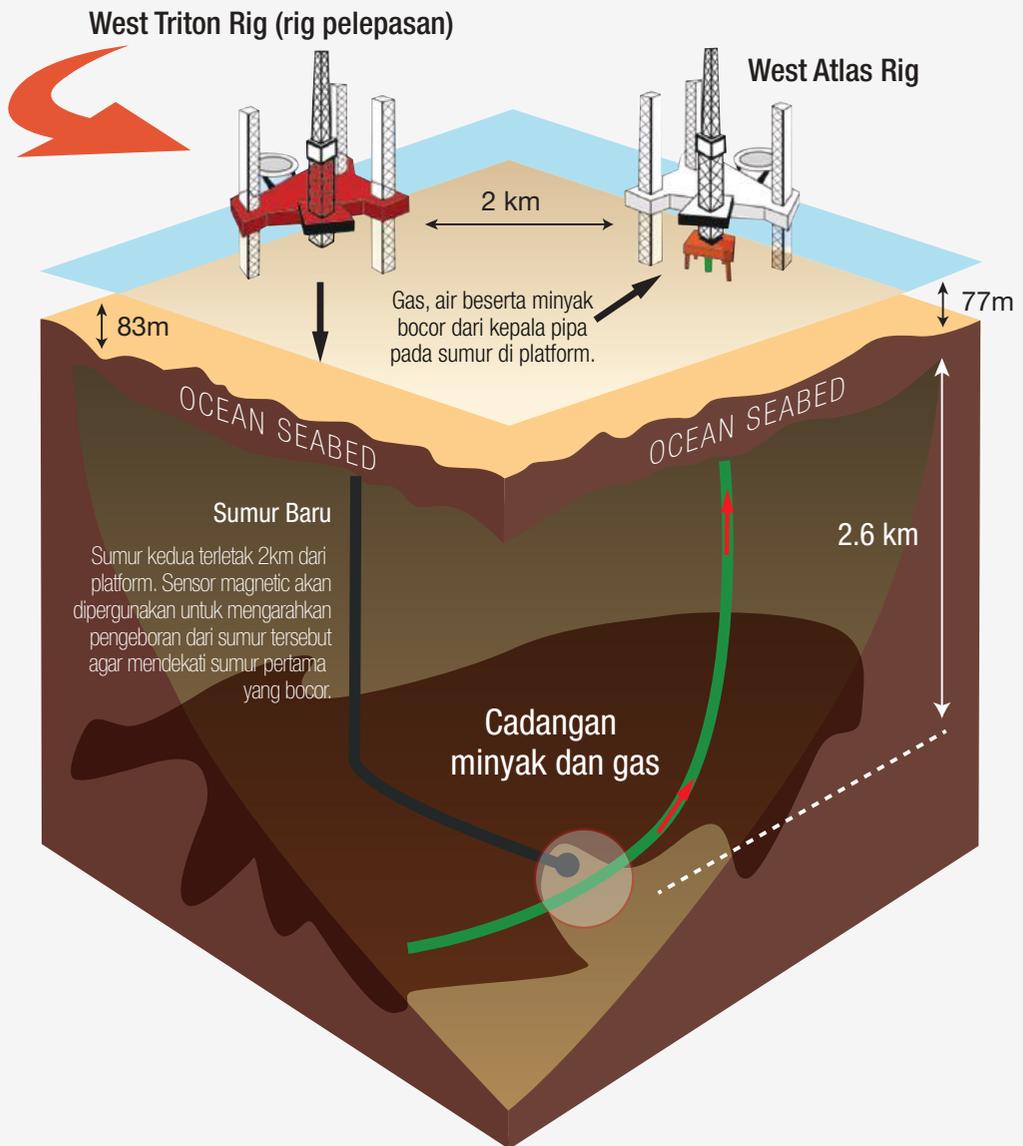
Rig West Triton ditempatkan di lokasi yang aman 2 km dari rig West Atlas. Sumur pelepasan berhasil dibor dengan aman, dengan intersepsi pada sumur yang mengalir terjadi pada upaya kelima. Tantangan teknisnya sangat besar - mencoba untuk mencegat sasaran seukuran piring makan pada kedalaman 2,5 km di bawah dasar laut.

Pengeboran sumur pelepasan adalah satu-satunya pilihan praktis. Rig West Triton dikontrak dan dimobilisasi dari Singapura, dan tiba sekitar 3 minggu kemudian.

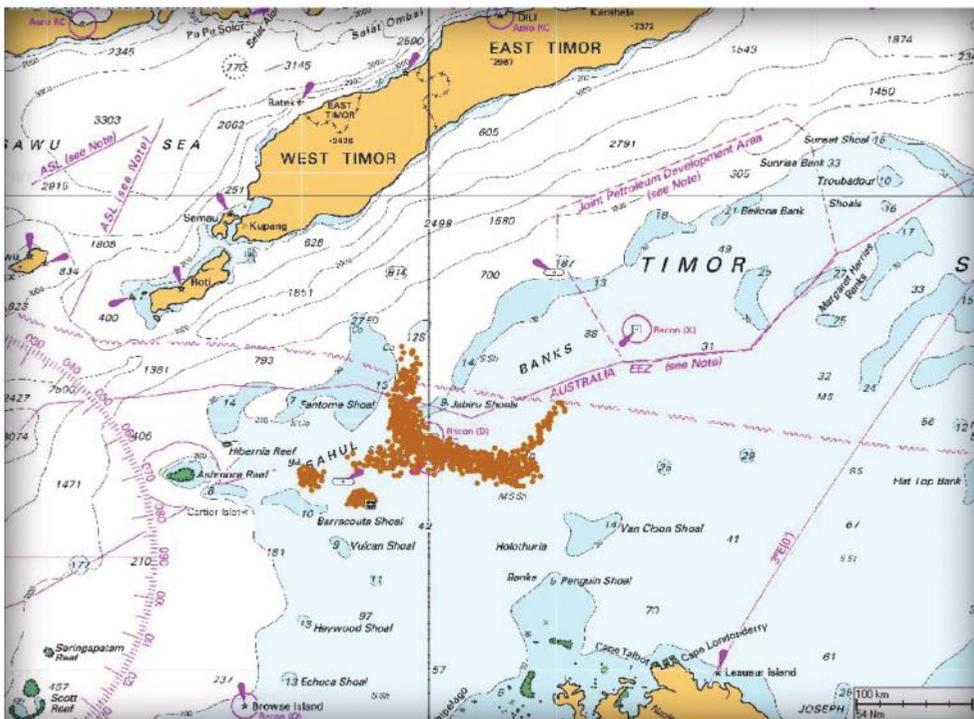
Peta di bawah ini menunjukkan hindcast tumpahan minyak pada tanggal 3 September 2009.

- Mayoritas minyak diamati tetap berada dalam jarak 35 km dari Montara sementara bercak kemilau dan sisa minyak dilaporkan terlihat pada berbagai jarak dan arah.
- Tidak ada minyak yang mencapai pantai Australia Barat atau Indonesia.
- Minyak yang terdekat mendekati pantai berjarak 35 km dari garis pantai Australia pada tanggal 5 November 2009 dan 94 km dari garis pantai Indonesia pada tanggal 21 September 2009.
